## Elemen Arsitektur Pada Bangunan Bekas Industri Pabrik Gula Colomadu, Karanganyar, Jawa Tengah

Penelitian ini akan membahas mengenai berbagai elemen arsitektur yang terdapat pada bangunan bekas industri Pabrik Gula Colomadu yang terletak di wilayah Karanganyar, Jawa Tengah setelah kondisinya saat ini direvitalisasi dan dimanfaatkan kembali menjadi sebuah bangunan museum. Kajian pada penelitian dilakukan melalui wujud fisik bangunan secara arsitektural yang melingkupi struktur, fasad serta bukaan pintu jendela yang terdapat pada bangunan.

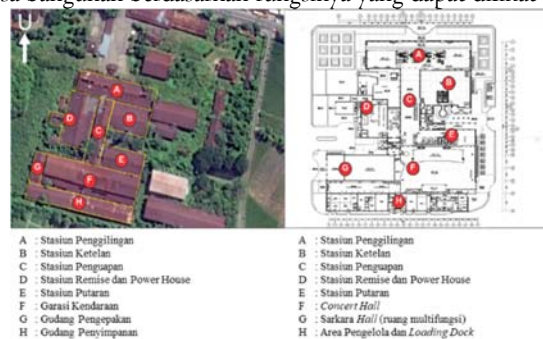
Gambar 1. Pembagian Blok Massa Bangunan Bekas Industri Pabrik Gula Colomadu Sebelum dan Sesudah Revitalisasi  
Sumber: Analisis Penulis, 2021

Setelah mengalami proses revitalisasi, bangunan bekas industri Pabrik Gula Colomadu mengalami berbagai perubahan fungsi pada setiap ruang dalam bangunannya. Namun, penamaan setiap ruang pada bangunan baru saat ini masih dipertahankan sesuai dengan kondisi aslinya, seperti stasiun penggilingan, stasiun ketelan, stasiun penguapan, stasiun karbonatasi dan stasiun putaran. Setiap ruang atau stasiun yang terdapat pada bangunan ini memiliki fungsi dan keunikan masing-masing dengan beragam peninggalan mesin dan alat-alat produksi gula yang masih tersisa. Analisis mengenai fasad dan struktur pada bangunan bekas industri Pabrik Gula Colomadu dilakukan melalui pembagian blok massa bangunan berdasarkan fungsinya yang dapat dilihat pada gambar 1. dibawah ini.

Bangunan blok A merupakan area stasiun gilingan yang kemudian berubah fungsi menjadi area museum dan diorama. Pada blok bangunan B merupakan area stasiun ketelan yang kemudian dimanfaatkan sebagai area F&B, *exhibition* dan *community venue*. Bagian blok bangunan C adalah bekas stasiun penguapan yang saat ini digunakan sebagai area F&B dan area penjualan souvenir. Area blok bangunan D dahulu merupakan stasiun remise dan *power house* yang pada saat ini digunakan sebagai area museum dan F&B. Selanjutnya, area pada bangunan blok E merupakan area stasiun putaran yang dimanfaatkan sebagai ruang diorama yang menampilkan berbagai mesin berukuran besar. Pada blok bangunan F yang awalnya digunakan sebagai garasi kendaraan milik pabrik, saat ini kondisinya dirubah menjadi area *concert hall* berukuran luas. Sedangkan pada blok bangunan G yang merupakan area gudang pengepakan dalam proses produksi gula, saat ini dirubah menjadi ruang multifungsi yang bernama *Sarkara hall*. Pada bagian blok bangunan H, yaitu area gudang penyimpanan hasil produksi gula saat ini digunakan sebagai area pengelola.

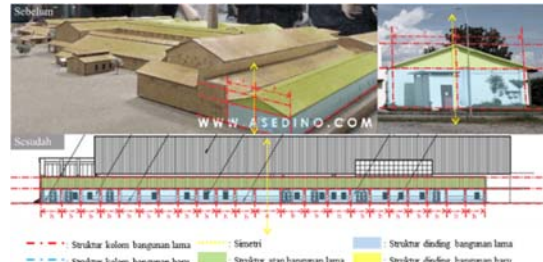
Gambar 9. Struktur Bangunan Blok H Sebelum dan Sesudah Revitalisasi  
 Sumber: Analisis Penulis, 2021

Begitu juga dengan blok massa bangunan H yang terletak pada bagian sisi selatan. Bangunan tidak mengalami penambahan struktur dan masih menggunakan struktur sesuai dengan kondisi bangunan lama. Adapun penambahan yang dilakukan adalah pada bagian dalam bangunan dengan menambahkan beberapa ruang menggunakan dinding menyesuaikan dengan fungsi baru pada bangunan seperti ruang *maintenance*, ruang pengelola, *loading dock* dan sebagainya.

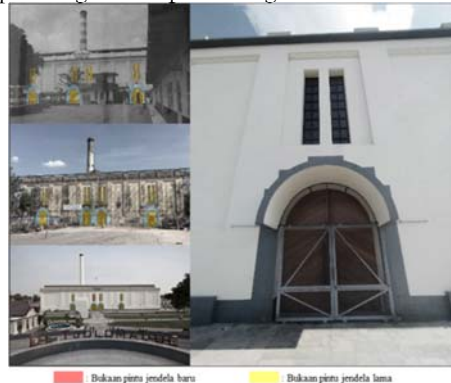
Gambar 10. Bukaan Pintu Jendela pada Sisi Utara Bangunan Blok A  
 Sumber: Analisis Penulis, 2021

Elemen bukaan pintu jendela pada bangunan blok A sisi utara sebagian besar masih dipertahankan dan bersifat asli. Jendela bangunan memiliki bentuk persegi panjang kebawah dengan menggunakan material kayu yang dicat kembali dengan warna hitam dan penutup kaca transparan untuk memberikan kesan tegas pada bangunan. Begitu juga dengan pintu bangunan, memiliki bentuk yang relatif sama dan dipertahankan, yaitu terdapat sebuah pintu *sliding* dengan rangka besi pada bagian terluarnya dan sebuah ornamen berupa tumpukan persegi yang mengikuti bentuk lengkungan terluar pintu. Selain itu, pada area ini juga terjadi penambahan daun pintu kayu dan *sun shading* berbentuk lengkung pada bagian atas pintu bangunan.

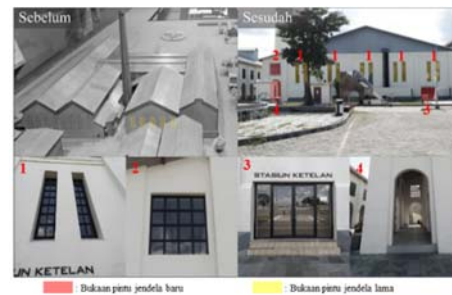
Gambar 13. Bukaan Pintu Jendela Sisi Timur Bangunan Blok B  
Sumber: Analisis Penulis, 2021

Komponen bangunan berupa bukaan jendela pada bangunan blok B sisi timur sebagian besar masih asli dan dipertahankan. Bagian jendela bangunan memiliki bentuk persegi panjang kebawah dengan menggunakan material kayu yang dicat kembali dengan warna hitam dengan penutup kaca transparan yang ditunjukkan dengan warna kuning pada gambar 13.

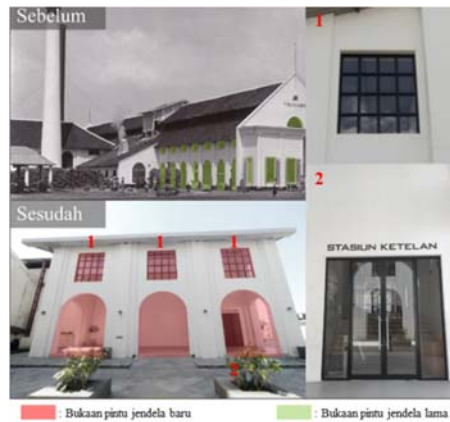
Gambar 14. Bukaan Pintu Jendela Sisi Selatan Bangunan Blok B  
Sumber: Analisis Penulis, 2021

Bagian jendela yang diberi warna merah merupakan bentuk penambahan jendela baru yang berbentuk persegi dan rangkanya menggunakan material alumunium berwarna hitam. Hal tersebut juga ditemukan pada pintu bangunan yang berada di sisi selatan dengan adanya komponen baru atau tambahan dengan menggunakan material alumunium berwarna hitam yang ditunjukkan dengan warna merah pada gambar 14. Sedangkan pada bukaan pintu yang berbentuk lengkungan pada gambar sisi kiri juga merupakan penambahan yang mengadopsi bentuk dari bukaan pintu yang ada pada bangunan lama pada tahun 1920.

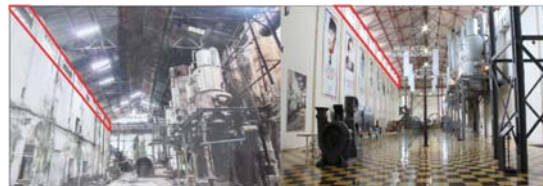
Gambar 15. Bukaan Pintu Jendela Bangunan Blok C  
Sumber: Analisis Penulis, 2021

Bangunan blok C berdasarkan tampilan fasadnya tidak terlihat karena letaknya berada di area tengah antara bangunan blok B dan bangunan blok D. Bukaan yang terdapat pada area ini hanya berupa jendela masif yang terletak pada bagian dinding atas berdekatan dengan atap bangunan. Jenis material yang digunakan pada bukaan jendela ini adalah material kayu yang di *finishing* cat berwarna gelap. Namun, setelah dilakukannya proses revitalisasi, pada beberapa bagian jendela yang kondisinya sudah rusak dan tidak dapat digunakan kembali digantikan dengan material aluminium berwarna hitam dengan bentuk yang sama dengan kondisi eksisting.

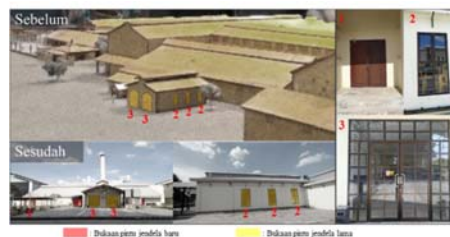
Gambar 16. Bukaan Pintu Jendela Bangunan Blok D  
Sumber: Analisis Penulis, 2021

Bukaan pintu jendela pada bangunan blok D sebagian besar masih dalam kondisi yang sama dengan bangunan lama. Bukaan jendela pada sisi samping bangunan tetap dipertahankan dan pada bagian pintu bangunan dilakukan sedikit perubahan. Apabila dilihat pada gambar 16, dibawah maka dapat diketahui bahwa bentuk pintu awal mulanya berbentuk lengkung pada sisi atasnya, namun setelah mengalami rekonstruksi dibuat menjadi persegi dan materialnya diganti menggunakan rangka aluminium berwarna hitam yang dilapisi kaca. Begitu juga dengan penambahan pintu pada area sisi sayap utara bangunan yang ditunjukkan dengan warna merah. Penambahan bukaan pintu ini memberikan akses langsung menuju ruang *food and beverage* (F&B) pada stasiun penguapan. Sedangkan penambahan pintu dengan material kayu dilakukan pada bagian samping bangunan yang berhubungan langsung dengan area museum guna memudahkan proses *loading* berbagai barang ke dalam museum.

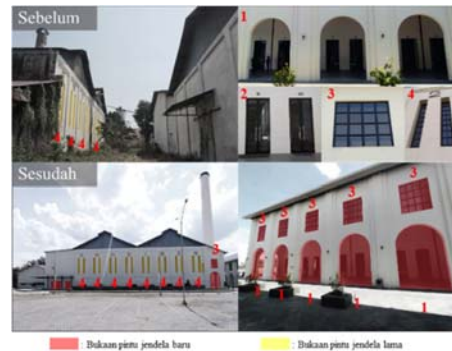
Gambar 17. Bukaan Pintu Jendela Bangunan Blok E dan F  
Sumber: Analisis Penulis, 2021

Jenis bukaan jendela bangunan blok E dan F masih sama dan dipertahankan. Setelah proses revitalisasi dilakukan penambahan area selasar pada sisi utara blok bangunan ini dengan memasukkan unsur lengkung pada bukaannya disesuaikan dengan selasar pada blok bangunan B. Bukaan jendela berbentuk persegi memanjang secara

vertikal masih menggunakan material kayu asli kemudian di *finishing* cat berwarna hitam. Sedangkan bukaan jendela besar berbentuk persegi dan pintu bagian dalam area selasar tambahan dibuat menggunakan material alumunium berwarna hitam disesuaikan dengan bangunan lain disekitarnya.

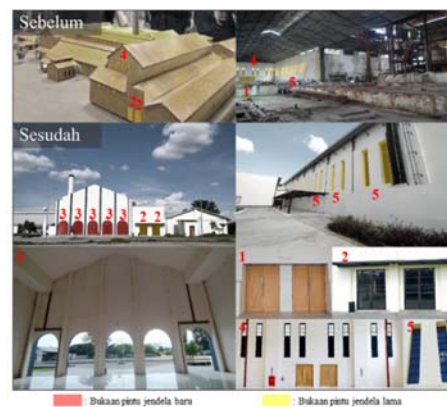
Gambar 17. Bukaan Pintu Jendela Bangunan Blok E dan G  
Sumber: Analisis Penulis, 2021

Pada bangunan blok G perubahan pintu dan jendela terjadi pada beberapa bagian dalam bangunan. Area pertama, yaitu bagian depan bangunan yang berdasarkan kondisi bangunan pabrik gula tahun 1998 terdapat ruang atau massa bangunan berukuran kecil yang struktur atapnya dibedakan melalui elevasi ketinggiannya. Massa bangunan bagian depan memiliki jendela berukuran kecil pada bagian atas dindingnya, sedangkan bangunan besar dibelakangnya memiliki jendela berbentuk persegi memanjang secara vertikal pada dinding sisi utara dan sisi barat tepat berada di bagian atas atap massa bangunan kecil. Bukaan pintu jendela tersebut sampai saat ini masih dipertahankan sesuai dengan kondisi aslinya. Setelah proses revitalisasi, bangunan kecil pada bagian depan direkonstruksi menjadi area teras dan pada struktur bagian atapnya dibuat menjadi lebih tinggi sehingga sejajar dan menyatu dengan bangunan di belakangnya. Pada area teras dibuat menjadi area terbuka dengan adanya bukaan berbentuk lengkung. Kemudian, bukaan pintu pada bangunan didalamnya secara perletakan masih dipertahankan dan sama. Pada awalnya jenis bukaan pintu yang digunakan pada area ini adalah pintu *sliding* dengan *double pocket*, namun saat ini bukaan pintu diganti menjadi *double swing* dengan material kayu. Selanjutnya, pada massa bangunan sisi bagian selatan bentuk bukaan pintu masih dipertahankan sesuai letaknya, namun terjadi perubahan pada material yang digunakan yakni menjadi alumunium berwarna hitam yang dilapisi kaca.

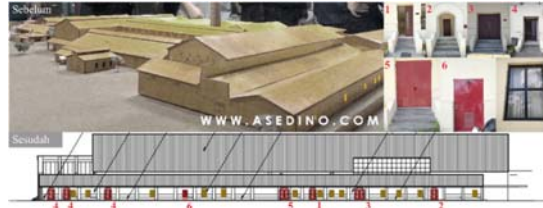
Gambar 17. Bukaan Pintu Jendela Bangunan Blok H  
Sumber: Analisis Penulis, 2021

Berbagai jenis bukaan jendela pada massa blok bangunan H yang terletak pada sisi paling selatan bangunan masih tetap dipertahankan dengan material kayu yang di *finishing* cat berwarna hitam, sedangkan pada bukaan pintu dilakukan penambahan dengan beberapa varian seperti *single* ataupun *double swing* menggunakan material kayu yang dilengkapi dengan anak tangga. Hal tersebut dilakukan guna menyesuaikan dengan kondisi elevasi pada ketinggian bangunan. Adapun penambahan jenis bukaan pintu juga dilakukan menggunakan material baja pada area gudang dapur utama dan lainnya.
