## Perilaku Struktur Bangunan Joglo Lambang Gantung Pendapa Agung Dalem Mangkubumen Yogyakarta akibat Gaya Lateral

Informasi artikel	ABSTRAK
<p>Sejarah artikel: Diterima Revisi Dipublikasikan: 28 Maret 2023</p> <p><b>Kata kunci:</b> joglo pendapa mangkubumen gaya lateral model</p>	<p>Keindahan Pendapa Agung Mangkubumen yang terletak di kawasan Dalem Mangkubumen belum banyak terungkap. Pendapa Agung Dalem Mangkubumen memiliki keunikan menggunakan struktur tiang yang terletak di sudut persilangan takir dan menggantung di dudur berfungsi sebagai tempat mengaitnya sunduk lambang gantung dan berperilaku sebagai batang tarik. Sedangkan sunduk tersebut sebagai tempat bertumpunya usuk dan atap penanggap. Atap pinggir ini sepenuhnya tergantung pada batang-batang tadi sehingga bisa leluasa bergoyang bila terkena gaya lateral. Tujuan dari penelitian ini adalah mengkaji secara detail ketahanan struktur lambang gantung yang dipakai di Pendapa Agung Dalem Mangkubumen terhadap gaya lateral. Metode penelitian yang dipakai adalah observasi dan memodelkan struktur Pendapa Agung Dalem Mangkubumen menjadi bentuk miniatur. Langkah berikutnya adalah analisis stabilitas struktur dengan menguji model ter

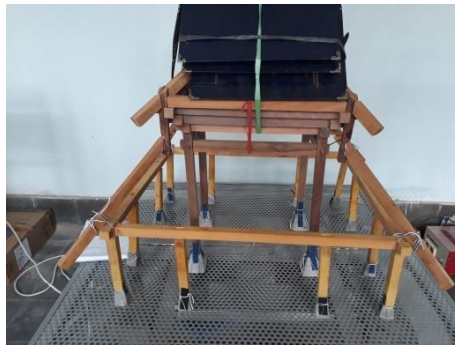
1. Umpak di pendapa bagian bawah terhalang oleh lantai keramik sehingga kondisi tersebut diasumsikan kondisi statis tidak mudah bergerak, dalam pemodelan kondisi umpak diikat dengan meja alat Simutaga. Sedangkan duduk diberi pengikat kawat yang diikatkan dengan balok penanggap.

Gambar 1. Perlakuan Umpak dan ujung duduk dengan kolom

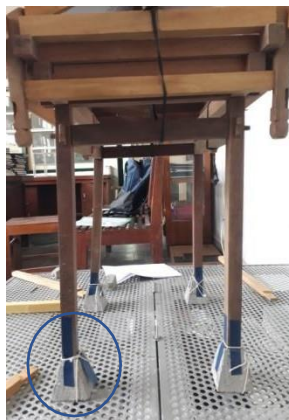
2. Umpak dan kolom dikait dengan menggunakan selotip/isolasi agar tidak mudah lepas apabila terkena goyangan tetapi tidak mengubah perilaku sendi yang terjadi di pertemuan tersebut.

Gambar 2. Perlakuan Kolom dengan Umpak

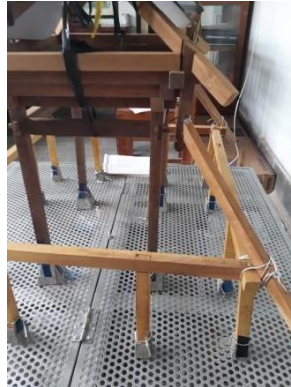
3. Beban atap dan balok diperhitungkan sebesar  $\pm 6000$  kg disetarakan dengan berat total 3 buah buku sebesar 6,117 kg.

Gambar 3. Perlakuan Beban Atap dan Balok

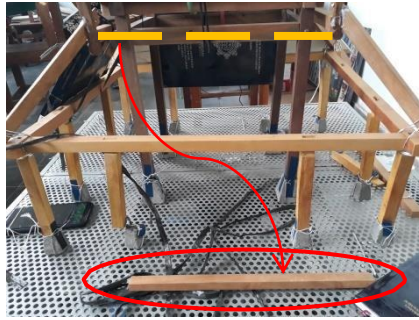
1. Semua kolom Saka Guru mengalami pergeseran umpak sekitar 3 – 5 mm.
2. Tiga kolom penanggap sebelah Selatan – Barat mengalami keruntuhan dan terlepas purusnya.
3. Satu kolom penanggap di pojok Utara – Timur mengalami kemiringan, satu kolom lagi terlepas dari umpaknya.
4. Blandar pengeret lambang gantung yang menopang usuk penanggap dan atap di sisi Utara

mengalami keruntuhan.

Gambar 5. Blander penggerak lambang gantung runtuh

7. Keruntuhan blandar pengeret lambang gantung di bagian Utara akibat beban lateral arah Utara – Selatan yang memberikan efek dorong besar. Dorongan besar tersebut mengakibatkan blandar seakan tertarik keluar, sehingga diperlukan sambungan yang kuat antara blandar dengan kayu lambang gantung.
